**BOTTMINGEN, FIECHTHAGSTRASSE**  
**Instandsetzung Fussweg und Baumrabatte Parzelle 3260**  
**Variantenstudium**

■ **ARBEITSPAPIER**

## Beurteilung einer Fusswegsanierung in Bezug auf eine Baumreihe

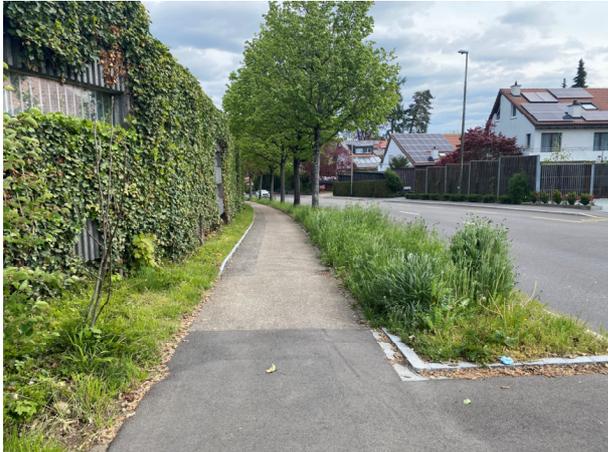
Abbildung 1

Die nachfolgenden Fotos (Stand Mai 2201) zeigen den schlechten Zustand des Fusswegs deutlich auf.

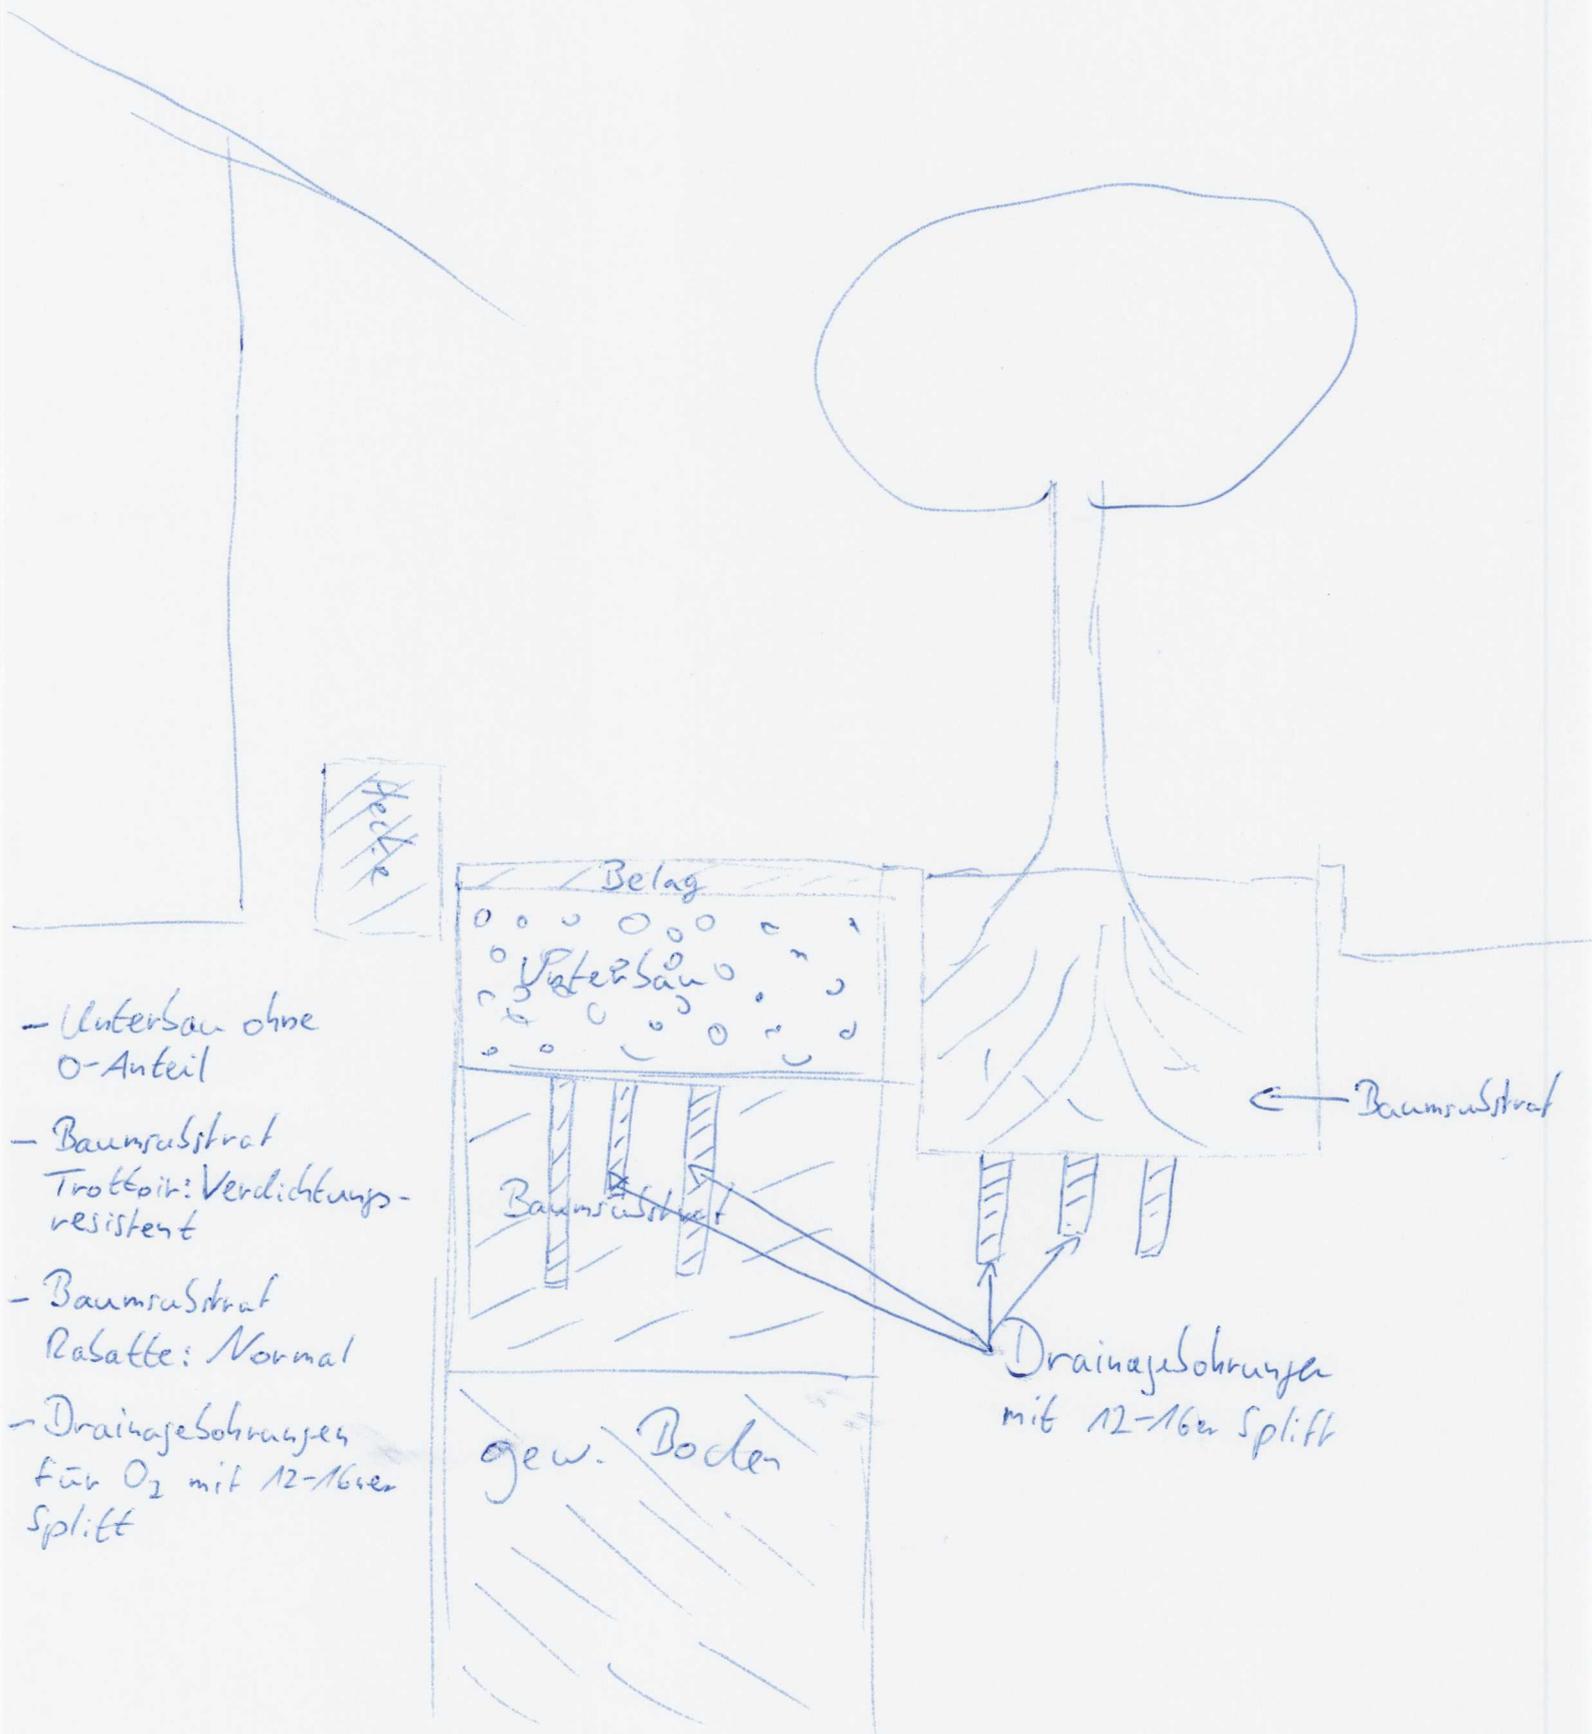
Alle Bäume vor Baubeginn fällen, das Trottoir komplett Instant setzen. Unterbau so erstellen das es für Wurzelwachstum uninteressant wird. Skizze des Aufbaues im separaten Dokument. Erläuterung zur Skizze:

Der Aufbau des Koffers sollte keine 0 bzw. Sandanteile enthalten somit wird keine Feuchtigkeit im oberen Bereich gespeichert. Die dicke der Baumsubstratschicht hängt von der Qualität des natürlich gewachsenen Bodens bzw. des B-Horizontes ab. Um die Wurzeln tendenziell in tiefere Schichten zu leiten vereinzelt Drainagebohrungen mit Splitt oder Leitungsmischung aufgefüllt. Das alles funktioniert so lange, wie keine Versorgungsleitungen im Trottoir vorhanden sind, oder verlegt bzw. saniert werden. Denn dann können wir auch in den Trottoirbereich keine Wurzeln wachsen lassen, da das Wurzelproblem in Richtung Leitungen verlagert wird. Wenn allerdings schon Leitungen im Boden sind, kein Baumsubstrat im Trottoirbereich verwenden, sondern nur im Rabattenbereich. Die Stärke der Substratschicht ist abhängig von der Qualität des Unterbodens, Drainagebohrungen sollten ebenfalls erstellt werden. Mittelkronige Bäume welche Trockenheitstolerant und Streusalztolerant eingestuft sind als Ersatz setzen. -> im Verhältnis wahrscheinlich kostengünstiger als Variante 1, eventuell Einspruch der Bevölkerung, dann langer Weg bis Fällungen gutgeheissen werden. Durch Einbau eines für Wurzeln uninteressanter Wurzelraumes sowie eine korrekte Baumartenauswahl sind weniger Schäden am neuen Trottoir zu erwarten. Aus meiner Sicht ist diese Variante zu bevorzugen, da die Folgekosten geringer sind, und die Nachhaltigkeit gewährleistet ist.
